ОПЫТ ПРИМЕНЕНИЯ КОМПОЗИЦИОННЫХ МАТЕРИАЛОВ С МАКРОГЕТЕРОГЕННОЙ СТРУКТУРОЙ ДЛЯ НОРМАЛИЗАЦИИ ТЕПЛОМЕХАНИЧЕСКОГО СОСТОЯНИЯ ПАРОВЫХ ТУРБИН

Инж. КОБЗАРЬ Ю. В., докт. техн. наук, проф. КАЛИНИЧЕНКО А. С.¹⁾,
инж. ВОРОНОВ Е.О.²⁾

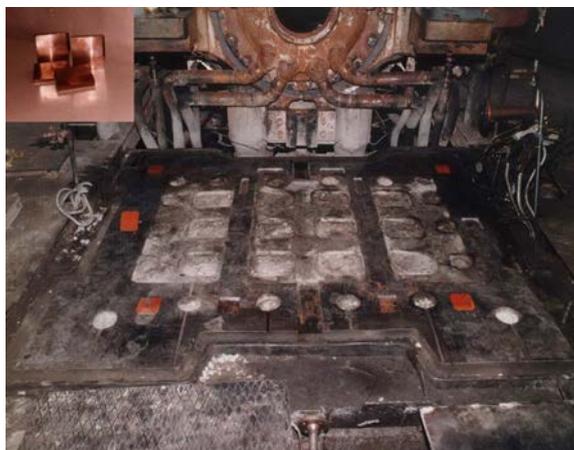
Рис. 1. Фундаментная рама с установленными плитками из композиционных материалов с макроструктурой и плитки перед установкой (верхний левый угол)

Во время аварийного капитального ремонта в 1998 г. было принято решение о применении композиционных материалов с макроструктурой для устранения вышеописанных дефектов. Для увеличения подвижности корпусов подшипников пластины из композиционных материалов установили в плоскости скольжения фундаментной рамы (рис. 1) и подошвы корпуса подшипника, а для снижения вероятности заклинивания продольных шпонок были установлены композитные проставки в продольные шпоночные пазы всех корпусов подшипников (рис. 2).

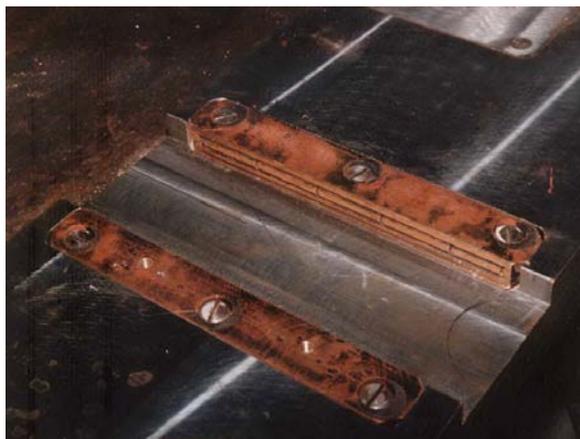
Рис. 2. Композиционные проставки в шпоночном пазу
